## Fahrlässigkeit verursachte den Großbrand mit rund einer halben Million Schaden

# Schweinfurts unersetzliches Rathaus in Flammen

Der rote Hahn vernichtete Dachgeschoß - 15 Bombenangriffe überstanden - Schweißapparate und Arbeitsgeräte beschlagnahmt

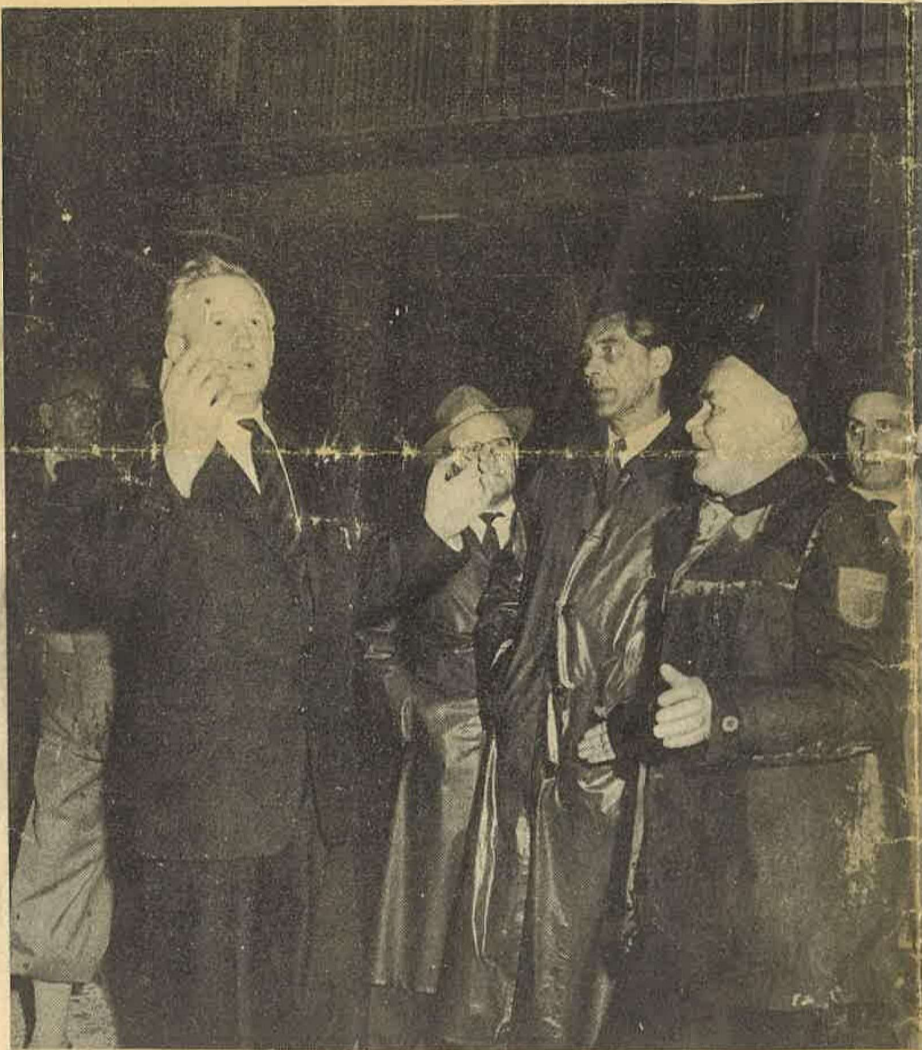
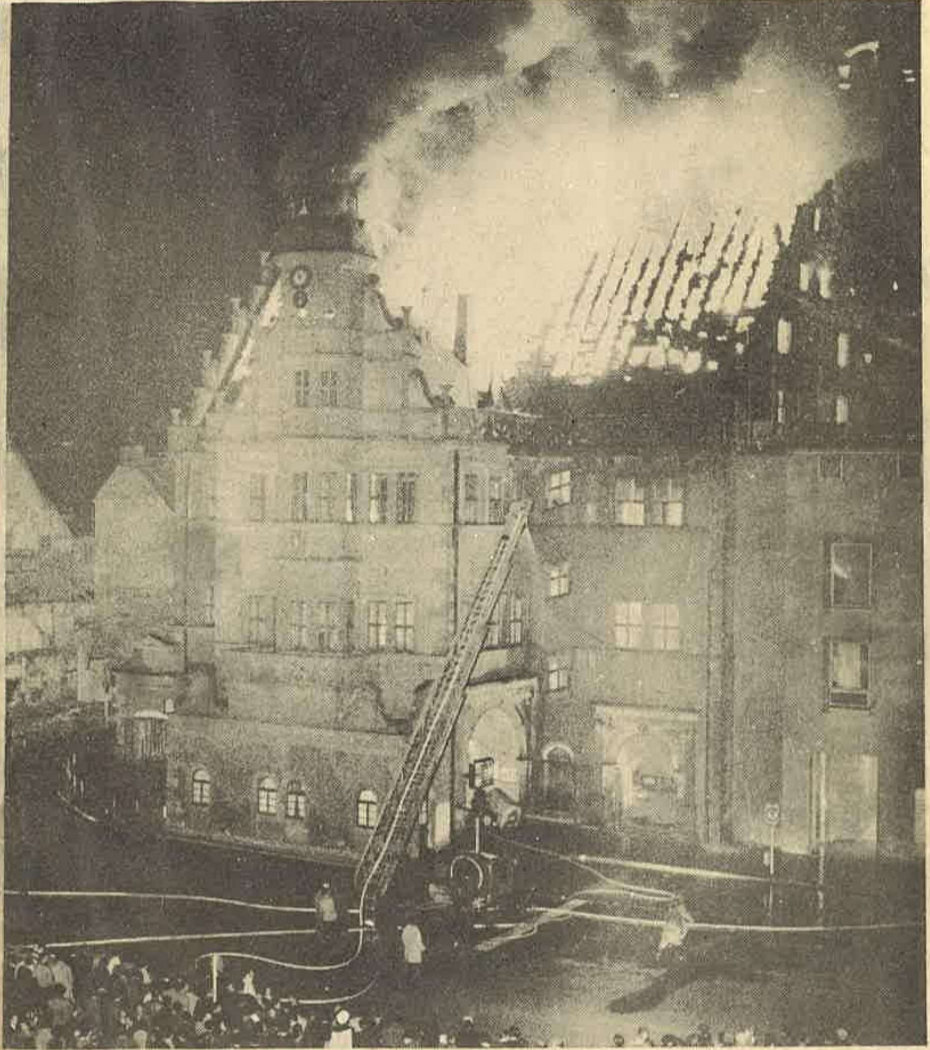
Oberbrandmeister Pickert überbringt eben die Nachricht, daß es den Bemühungen der vereinten Feuerwehren gelungen ist, das Feuer unter Kontrolle zu bringen. Oberbürgermeister Georg Wichtermann erwiderte, noch ganz unter dem Eindruck des gespenstigen Schauspiels stehend, jassungslos: „Was nützt mir das alles, das Obergeschoß ist hin!“ Weiter auf dem Bild links: Stadtrat Dr. Schuster, Polizeichef Amtmann Baier und Kriminalbeamter Bauer. — Das brennende Rathaus, von der Bayer. Vereinsbank aus aufgenommen. (Bild rechts). Eine Stahlleiter auf dem Feuerwehrfahrzeug ist bereits zum Einsatz gebracht. Fotos: Breitencicher
